COMUNE DI SAN GODENZO
CITTA' METROPOLITANA DI FIRENZE

INDAGINI GEOLOGICO TECNICHE
DI SUPPORTO A VARIANTE AL RUC
DA ESEGUIRSI IN LOCALITA' SPALIENA,
NEL COMUNE DI SAN GODENZO (FI)

redatte ai sensi del DPGR n 53/R del 2011

LUGLIO 2019

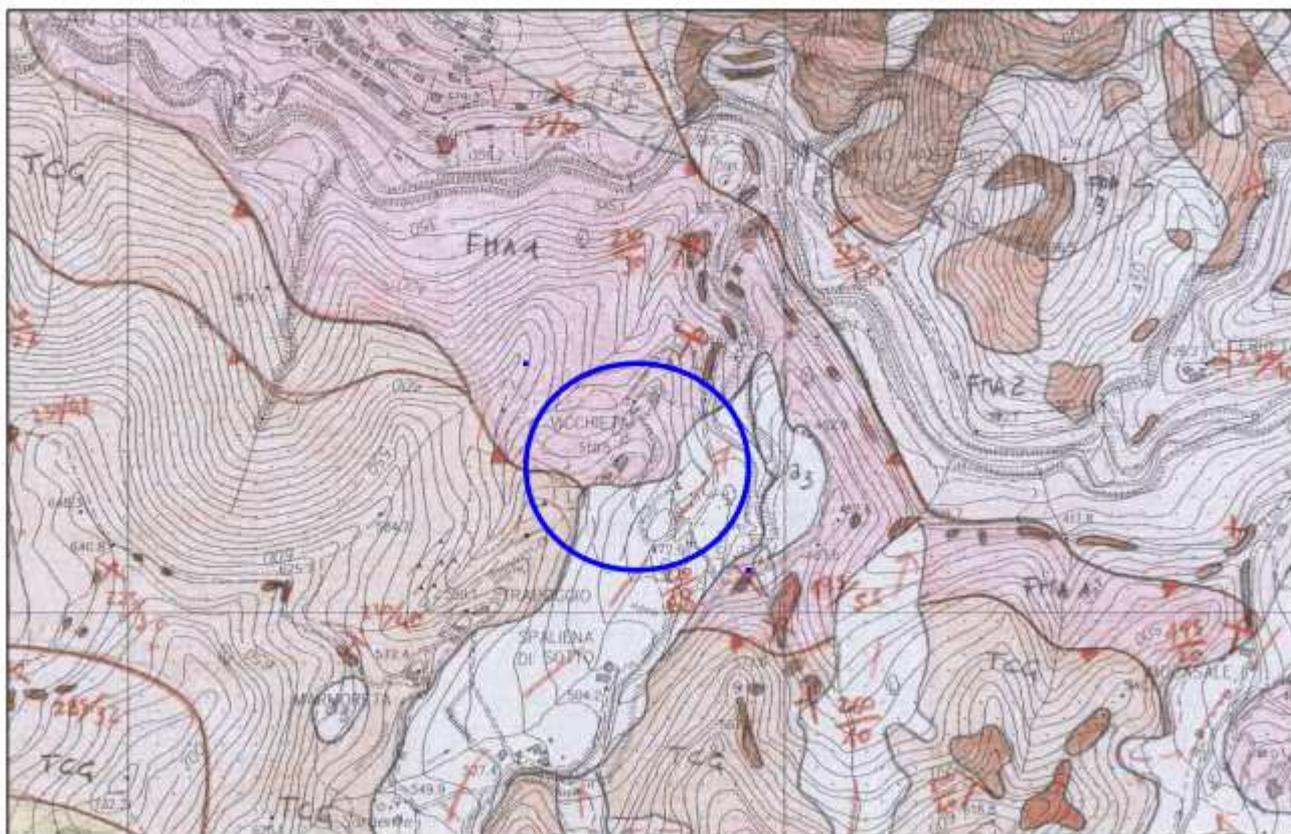
ESTRATTO DALLA CARTA GEOLOGICA DEL CARG

a3 Deposito di versante: Sono costituiti da materiale incoerente, eterogeneo ed eterometrico accumulato per gravità e ruscellamento superficiale sulle porzioni meno acclivi dei versanti.

Dalla consultazione della Carta geologica di Piano Strutturale (in allegato), così come dal Carg e come rilevato in campagna, la zona di intervento si trova proprio nella fascia di sovrascorrimento tra l'Unità di Monte Nero e l'Unità di Castel Guerrino, coperta da un

modesto spessore di detrito di falda. Adottando le denominazioni ad oggi in uso nella area in studio abbiamo il sovrascorrimento dell'Unità Tettonica del Castel Guerrino, qui individuata dalla Formazione del Torrente Carigiola (TCG alternanza pelitico-arenacea torbiditiche in strati da sottili a molto spessi) sulla Unità Tettonica Romagnola, qui rappresentata dalla Formazione Marnoso Arenacea, membro di Biserno (FMA1 alternanza di prevalenti peliti e subordinate arenarie). Si fa presente che nel passaggio dagli originali dell'autore della cartografia alla vestizione finale della carta geologica del progetto Carg buona parte dei terreni presenti in zona appartenenti a FMA1 sono erroneamente stati cartografati come SIL Formazione di Sillano; si tratta solo di un mero errore materiale. Si propone perciò come carta geologica di riferimento l'estratto di Carg preso dall'originale dell'Autore.

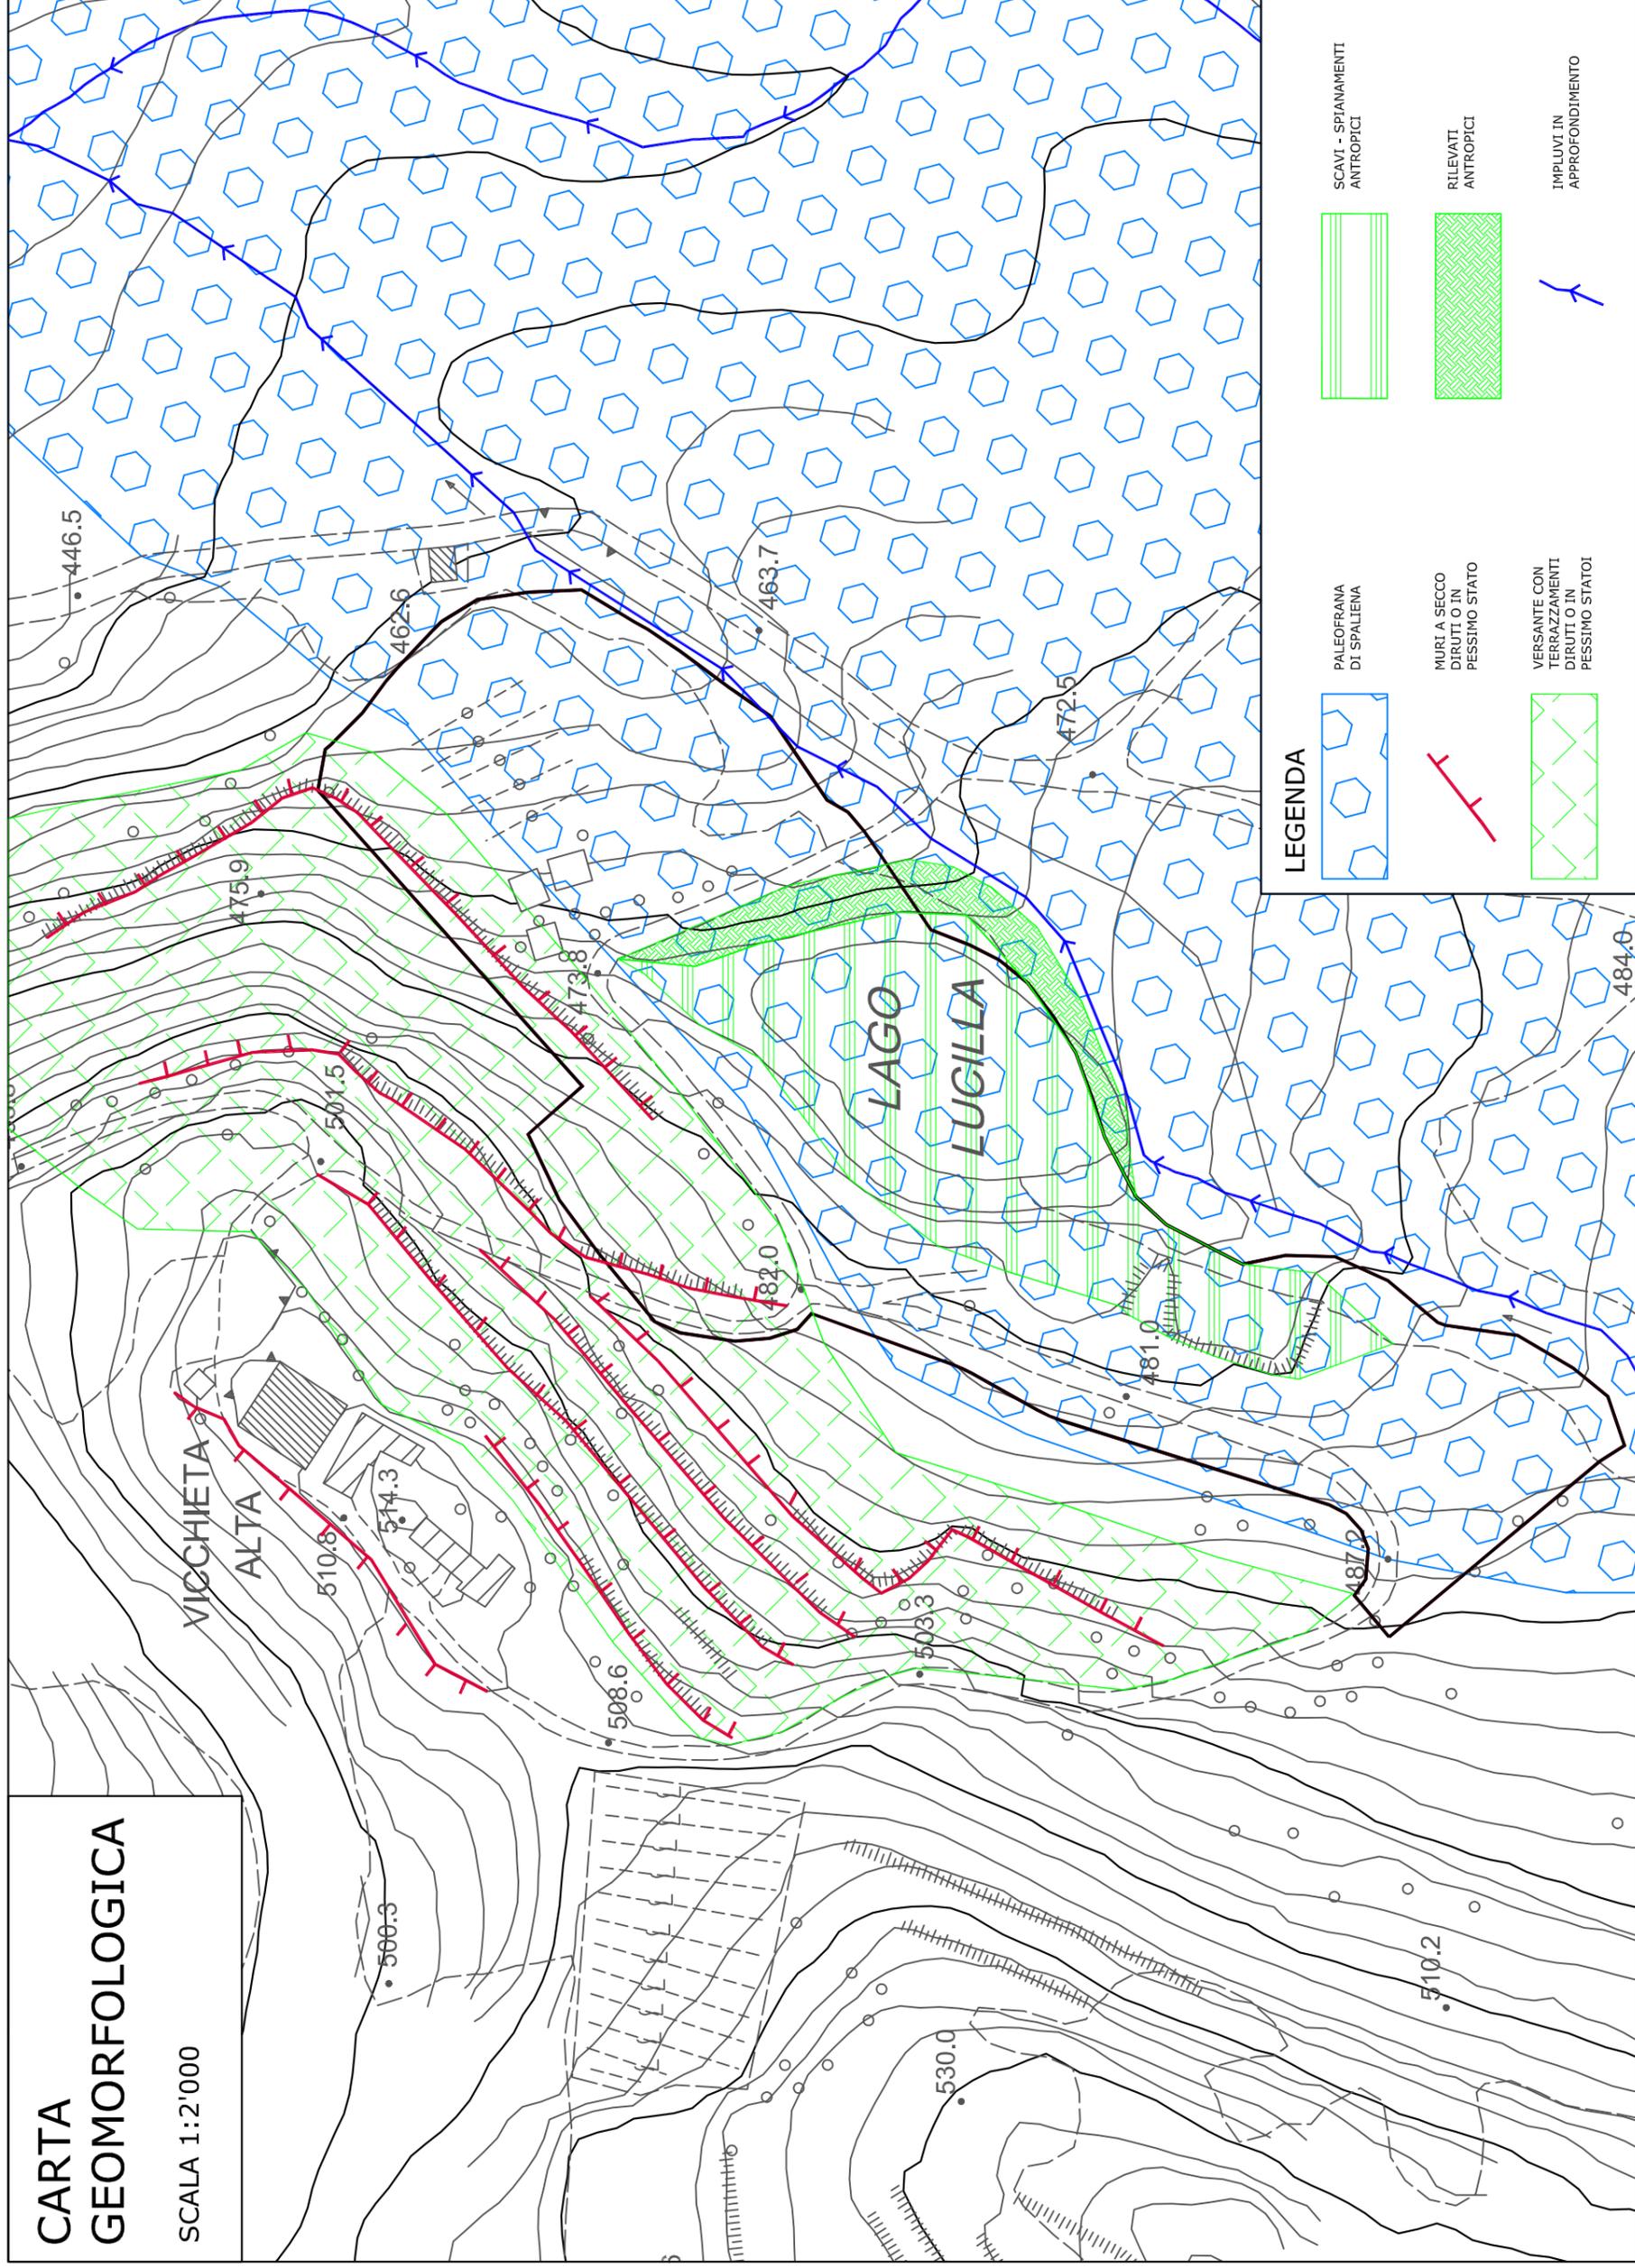
CARTA GEOMORFOLOGICA

- SCAVI - SPIANAMENTI ANTROPICI
- PALEOFRANA DI SPALLIENA
- MURI A SECCO DIRUTTI O IN PESSIMO STATO
- VERSANTE CON TERRAZZAMENTI DIRUTTI O IN PESSIMO STATO
- RILIEVI ANTROPICI
- IMPLUVI IN APPROFONDIMENTO

Le zone con pendenze acclivi lasciate abbandonate negli ultimi decenni, non più curate dall'uomo sono state soggette a crolli e danneggiamenti dei muretti a secco presenti e perdita delle regimazioni idrauliche, con conseguente sviluppo di fenomeni erosivi.

L'abbandono di questa come di tante altre aree simili avvenuto negli ultimi decenni ha portato al progressivo degrado e perdita di funzione delle opere di sistemazione dell'area: i muretti a secco sono diruti, le sistemazioni idrauliche si sono perse.

Come è stato già sottolineato, sulla base di sopralluoghi effettuati, nonché di analisi multitemporale di foto aeree, si è potuto constatare come i fenomeni di dissesto segnalati in cartografie siano prevalentemente legati all'abbandono delle colture e delle sistemazioni agronomiche a terrazzamenti di versante, con conseguenti crolli dei muretti a secco e perdita delle regimazioni idrauliche.

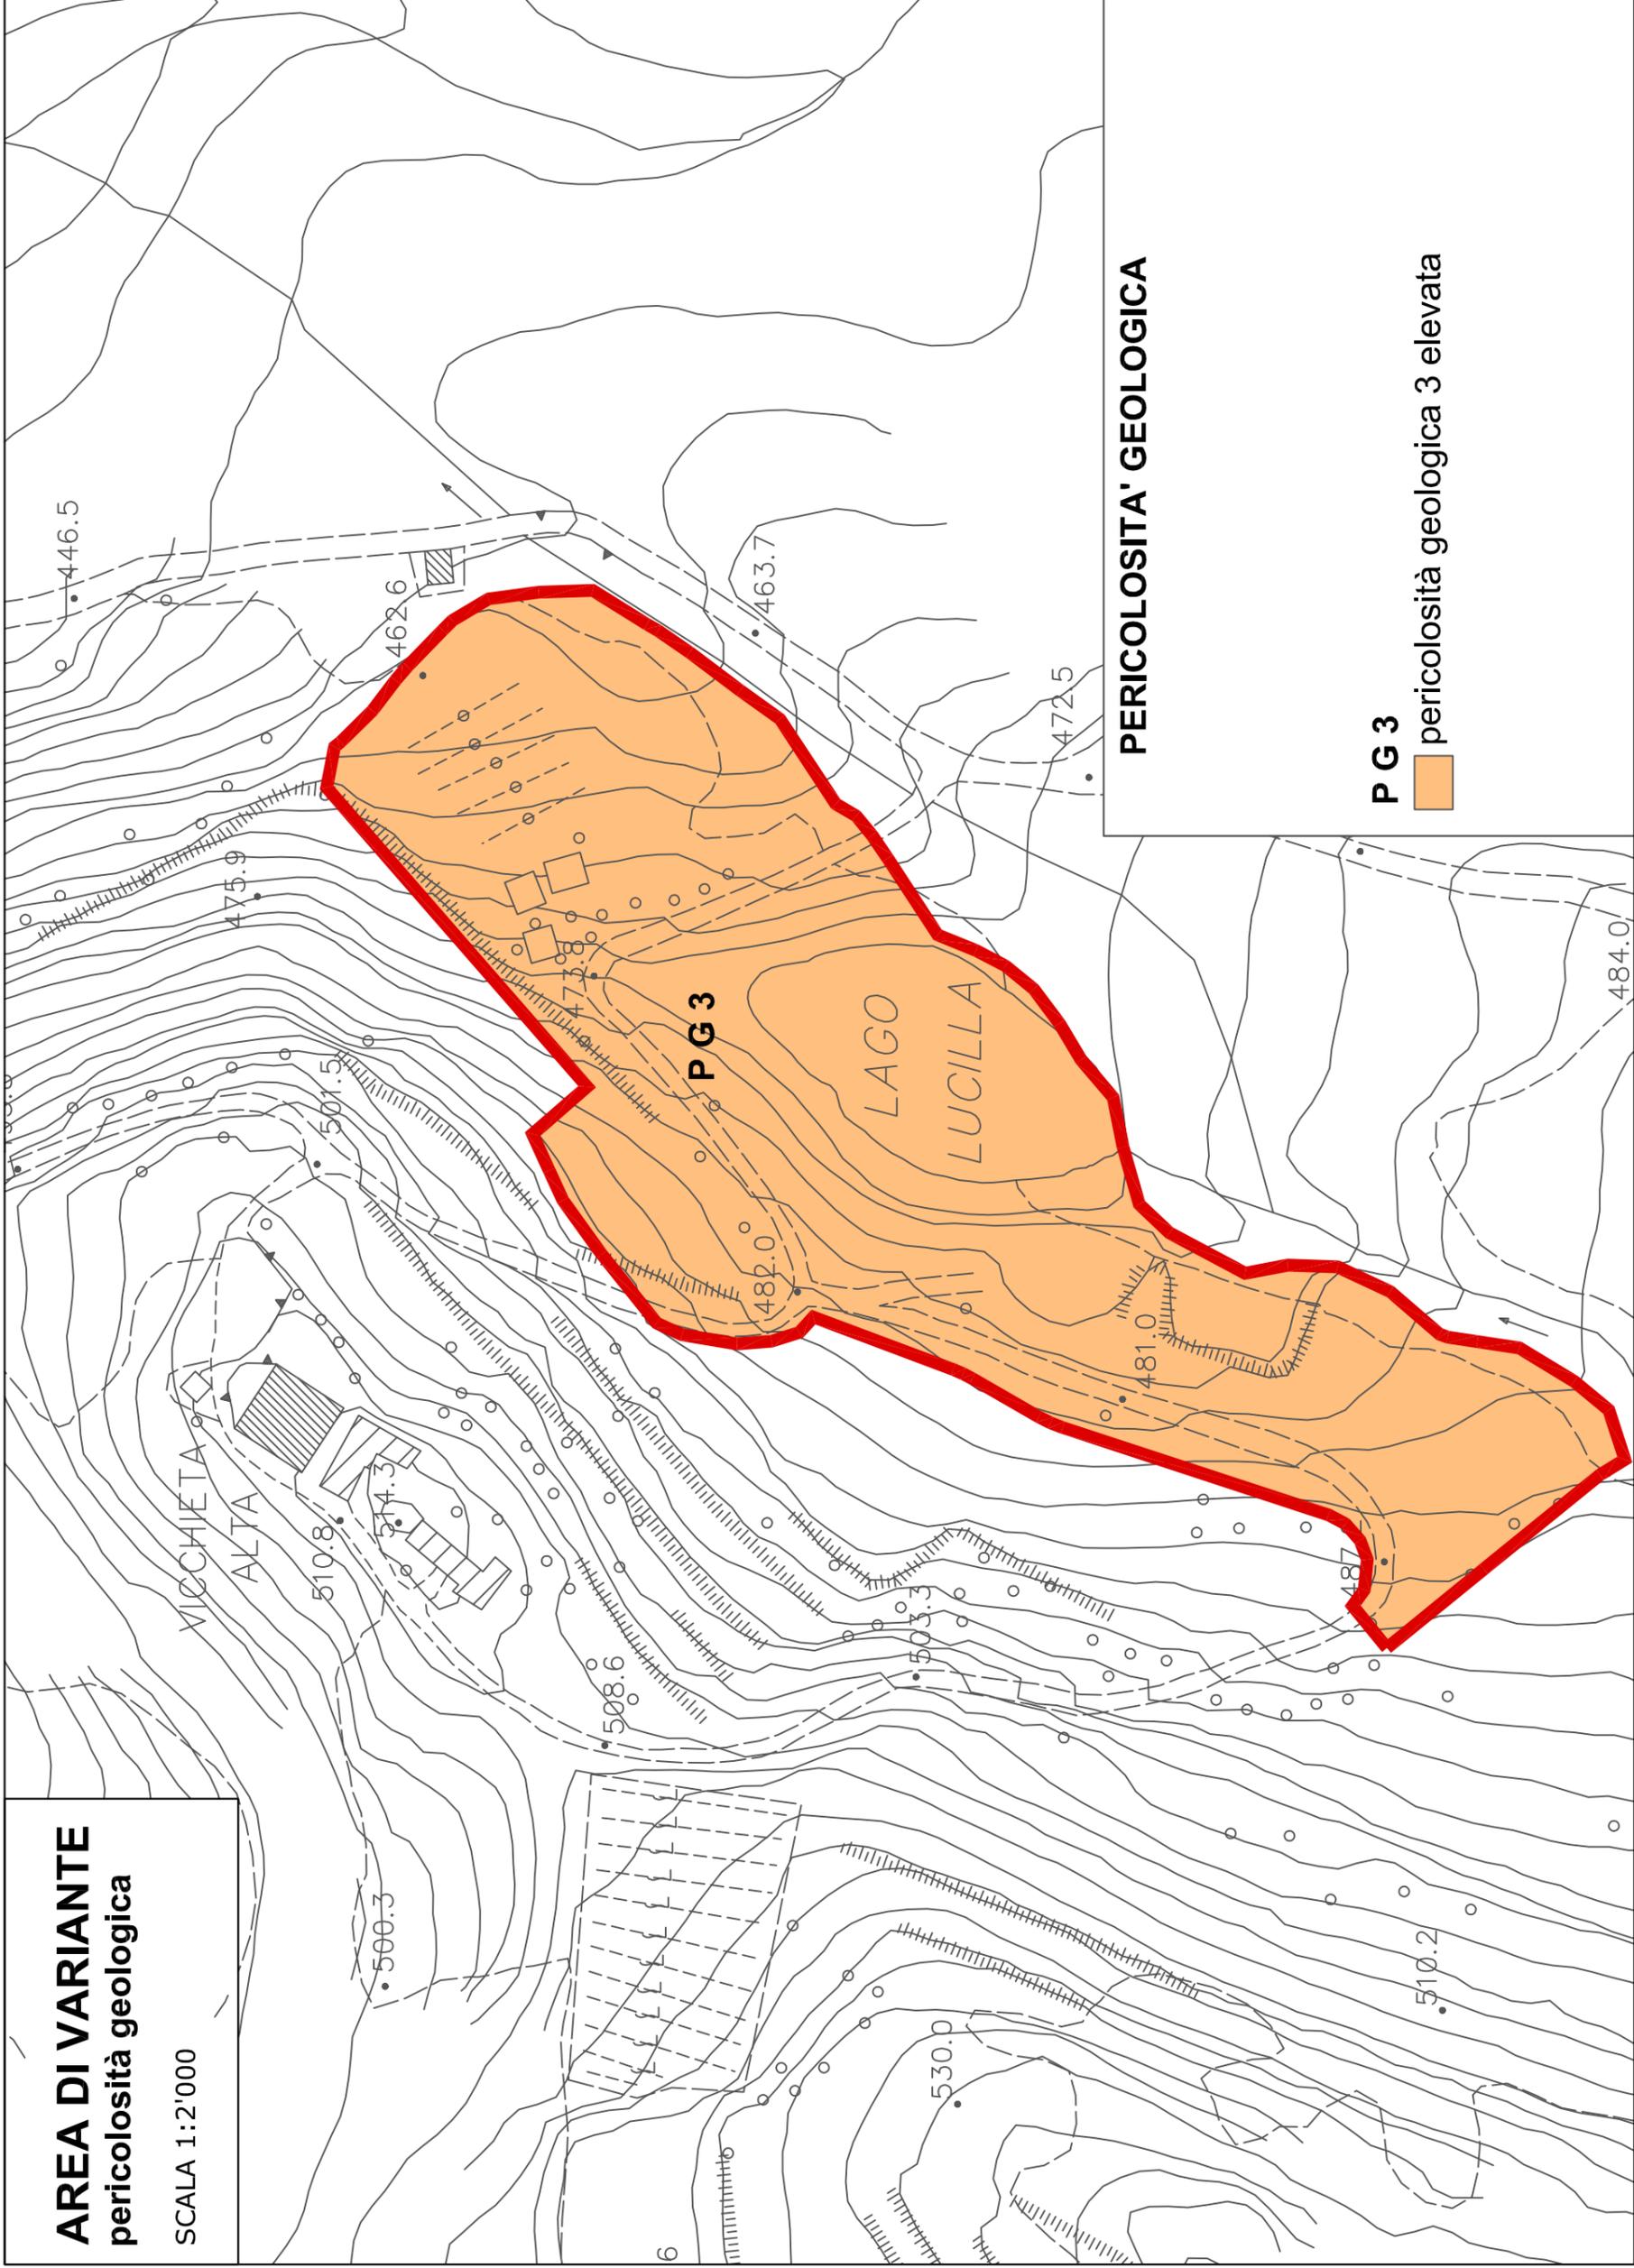
AREA DI VARIANTE
pericolosità geologica

P G 3
pericolosità geologica 3 elevata

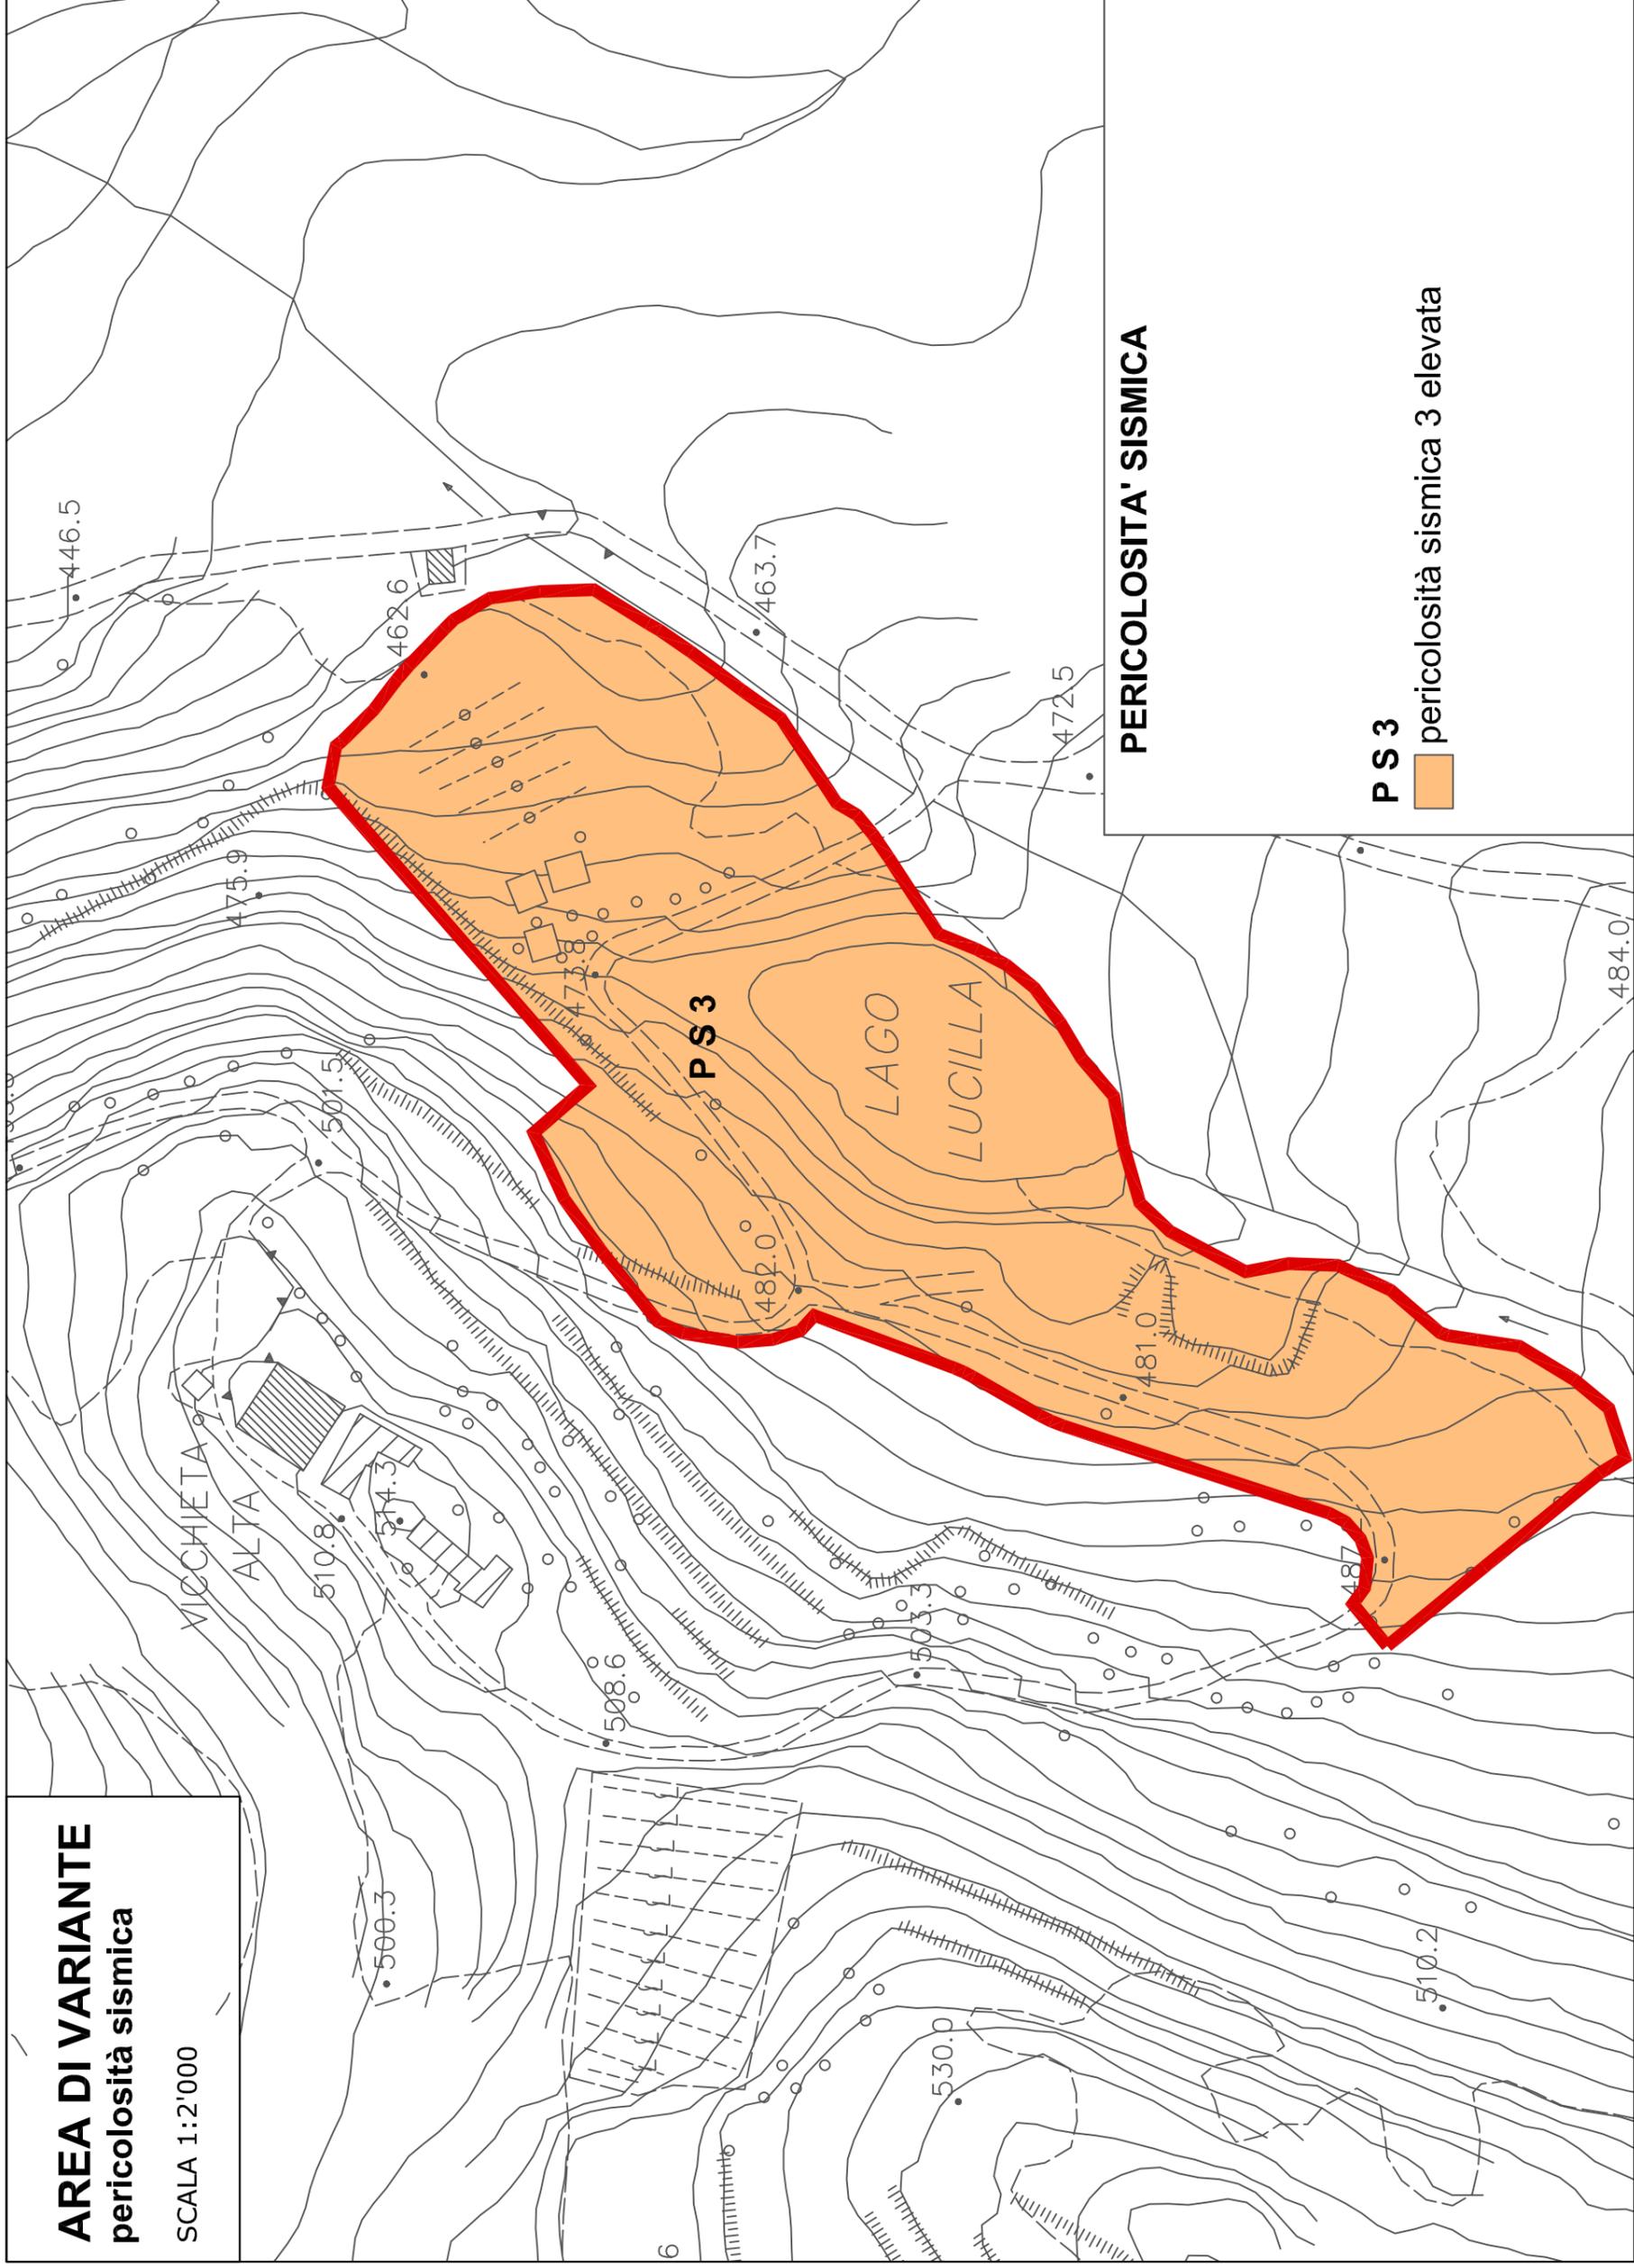
AREA DI VARIANTE
pericolosità sismica

P S 3
pericolosità sismica 3 elevata

Non risulta presente un cartografia dedicata, tuttavia, si può assegnare all'area una Classe S3 – pericolosità elevata per la possibile amplificazione da contrasto sismico che teoricamente può interessare l'area.

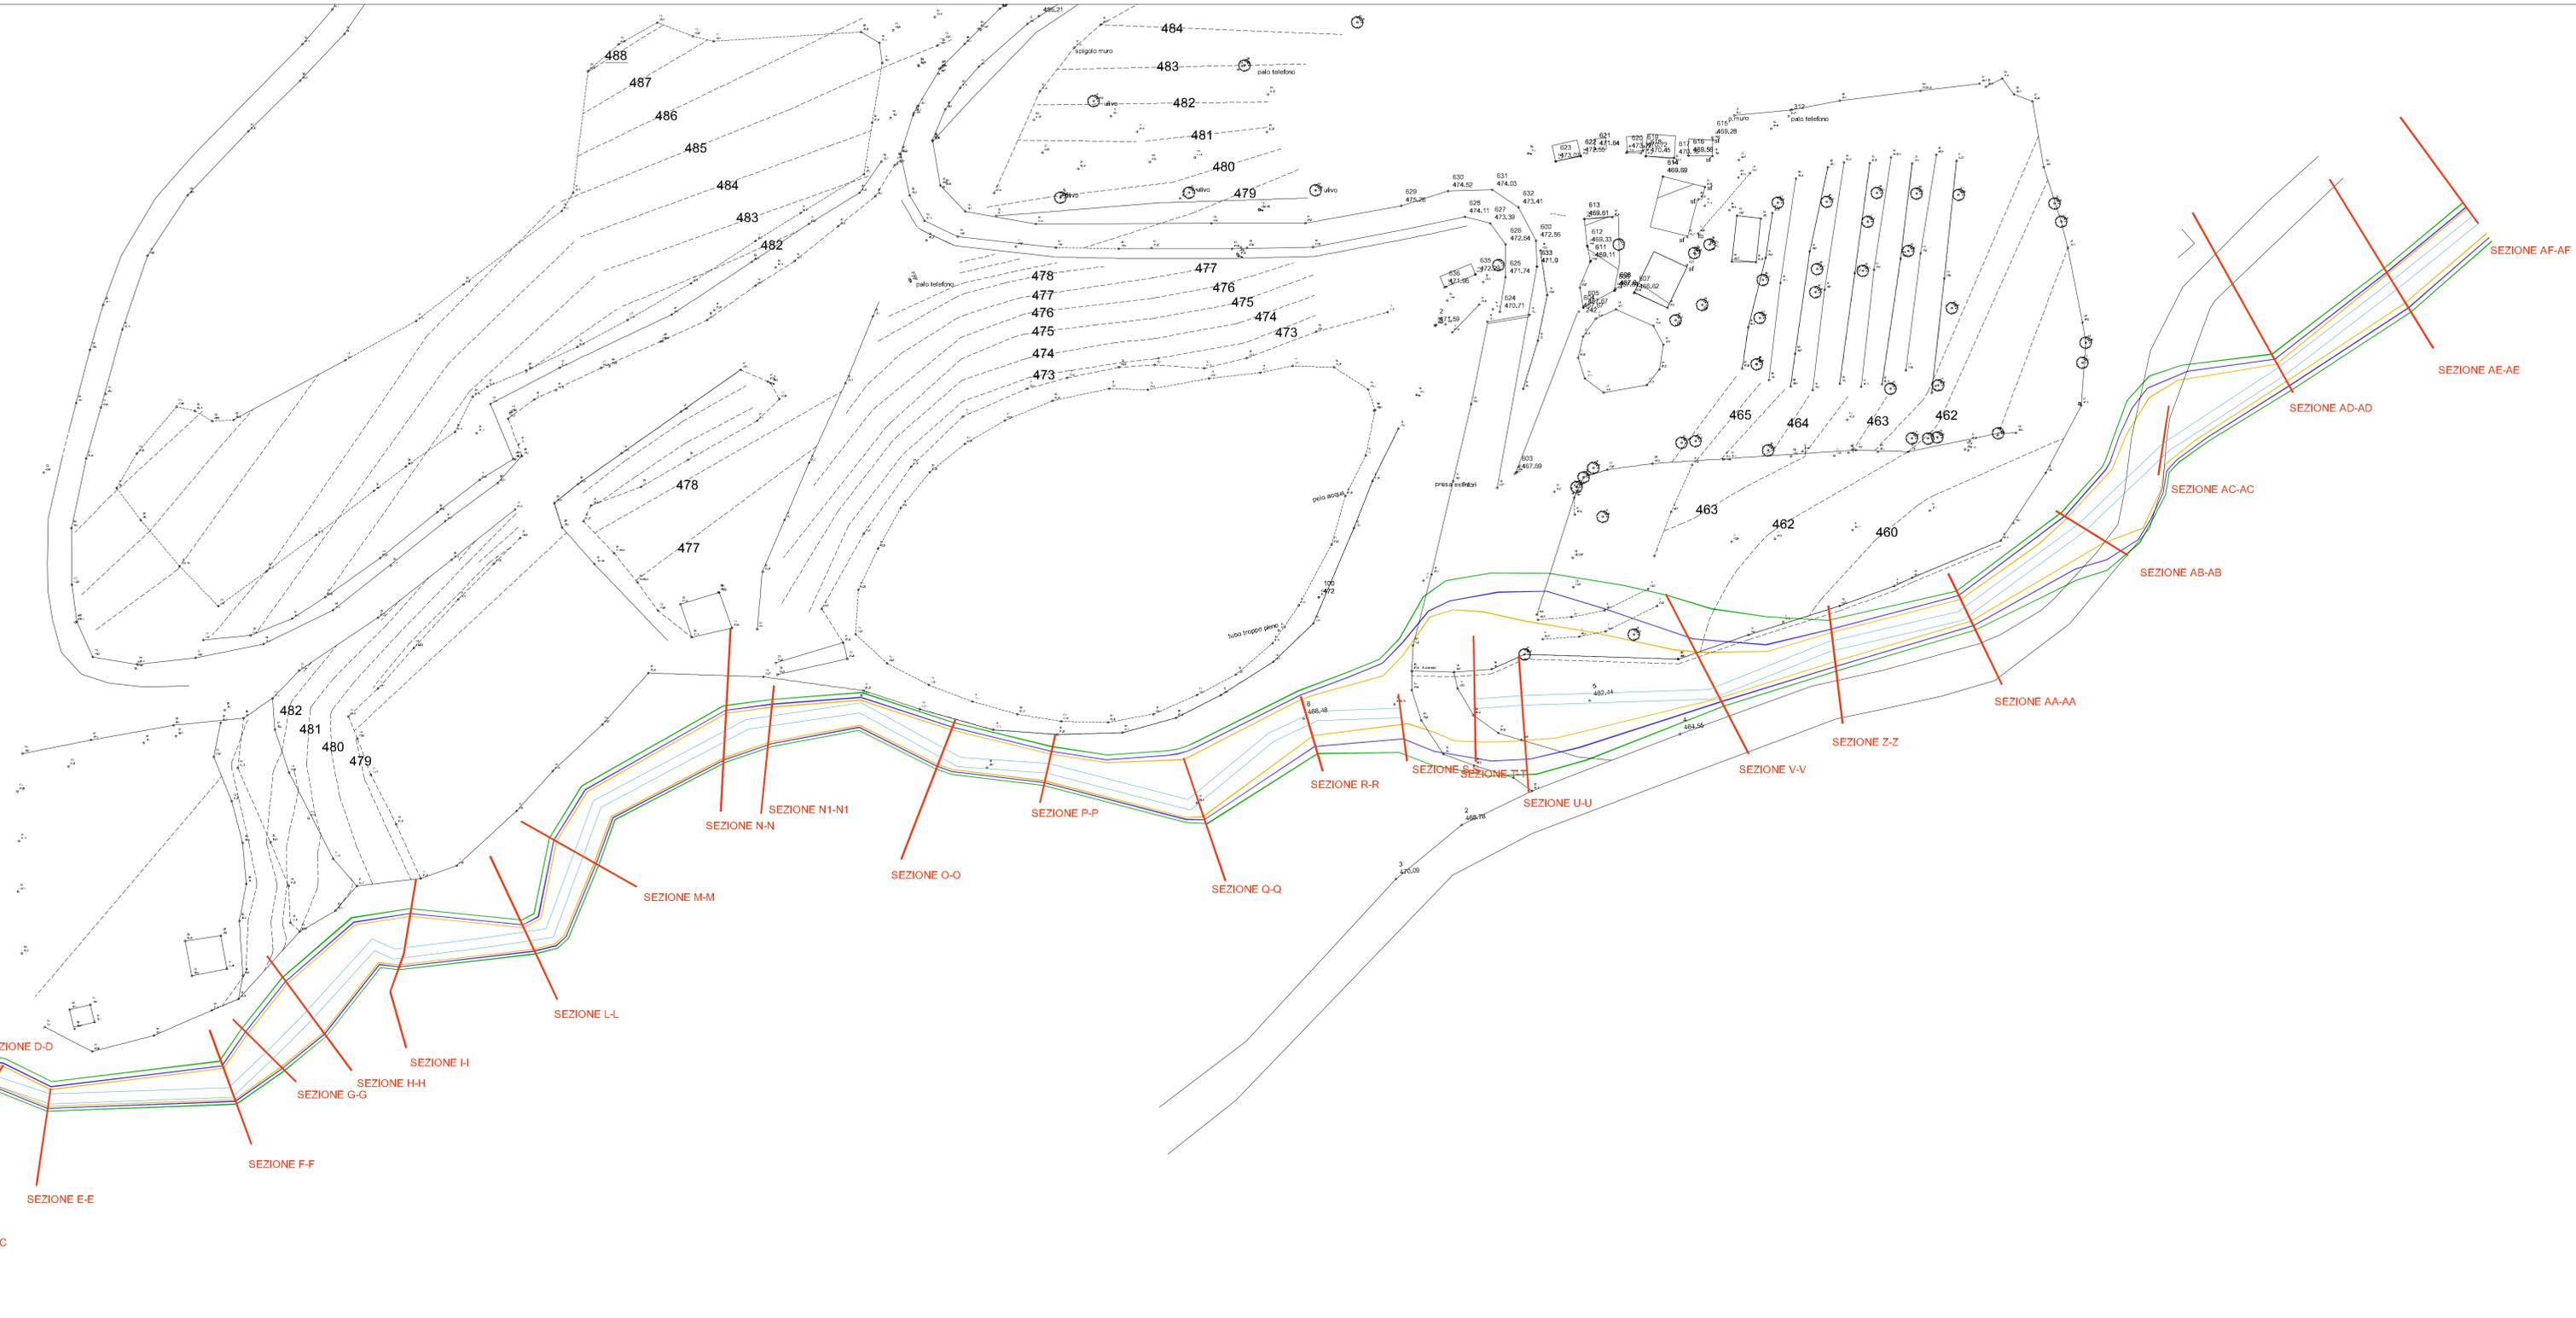
DETERMINAZIONE DELLA PERICOLOSITA' IDRAULICA DELLE AREE CONTERMINI AL FOSSO CODICE MV23899 IN LOC. SPALIENA

- PERIMETRO AREE ALLAGABILI PER EVENTI CON TR < 30 ANNI
- PERIMETRO AREE ALLAGABILI PER EVENTI CON TR < 200 ANNI
- PERIMETRO AREE ALLAGABILI PER EVENTI CON TR < 500 ANNI

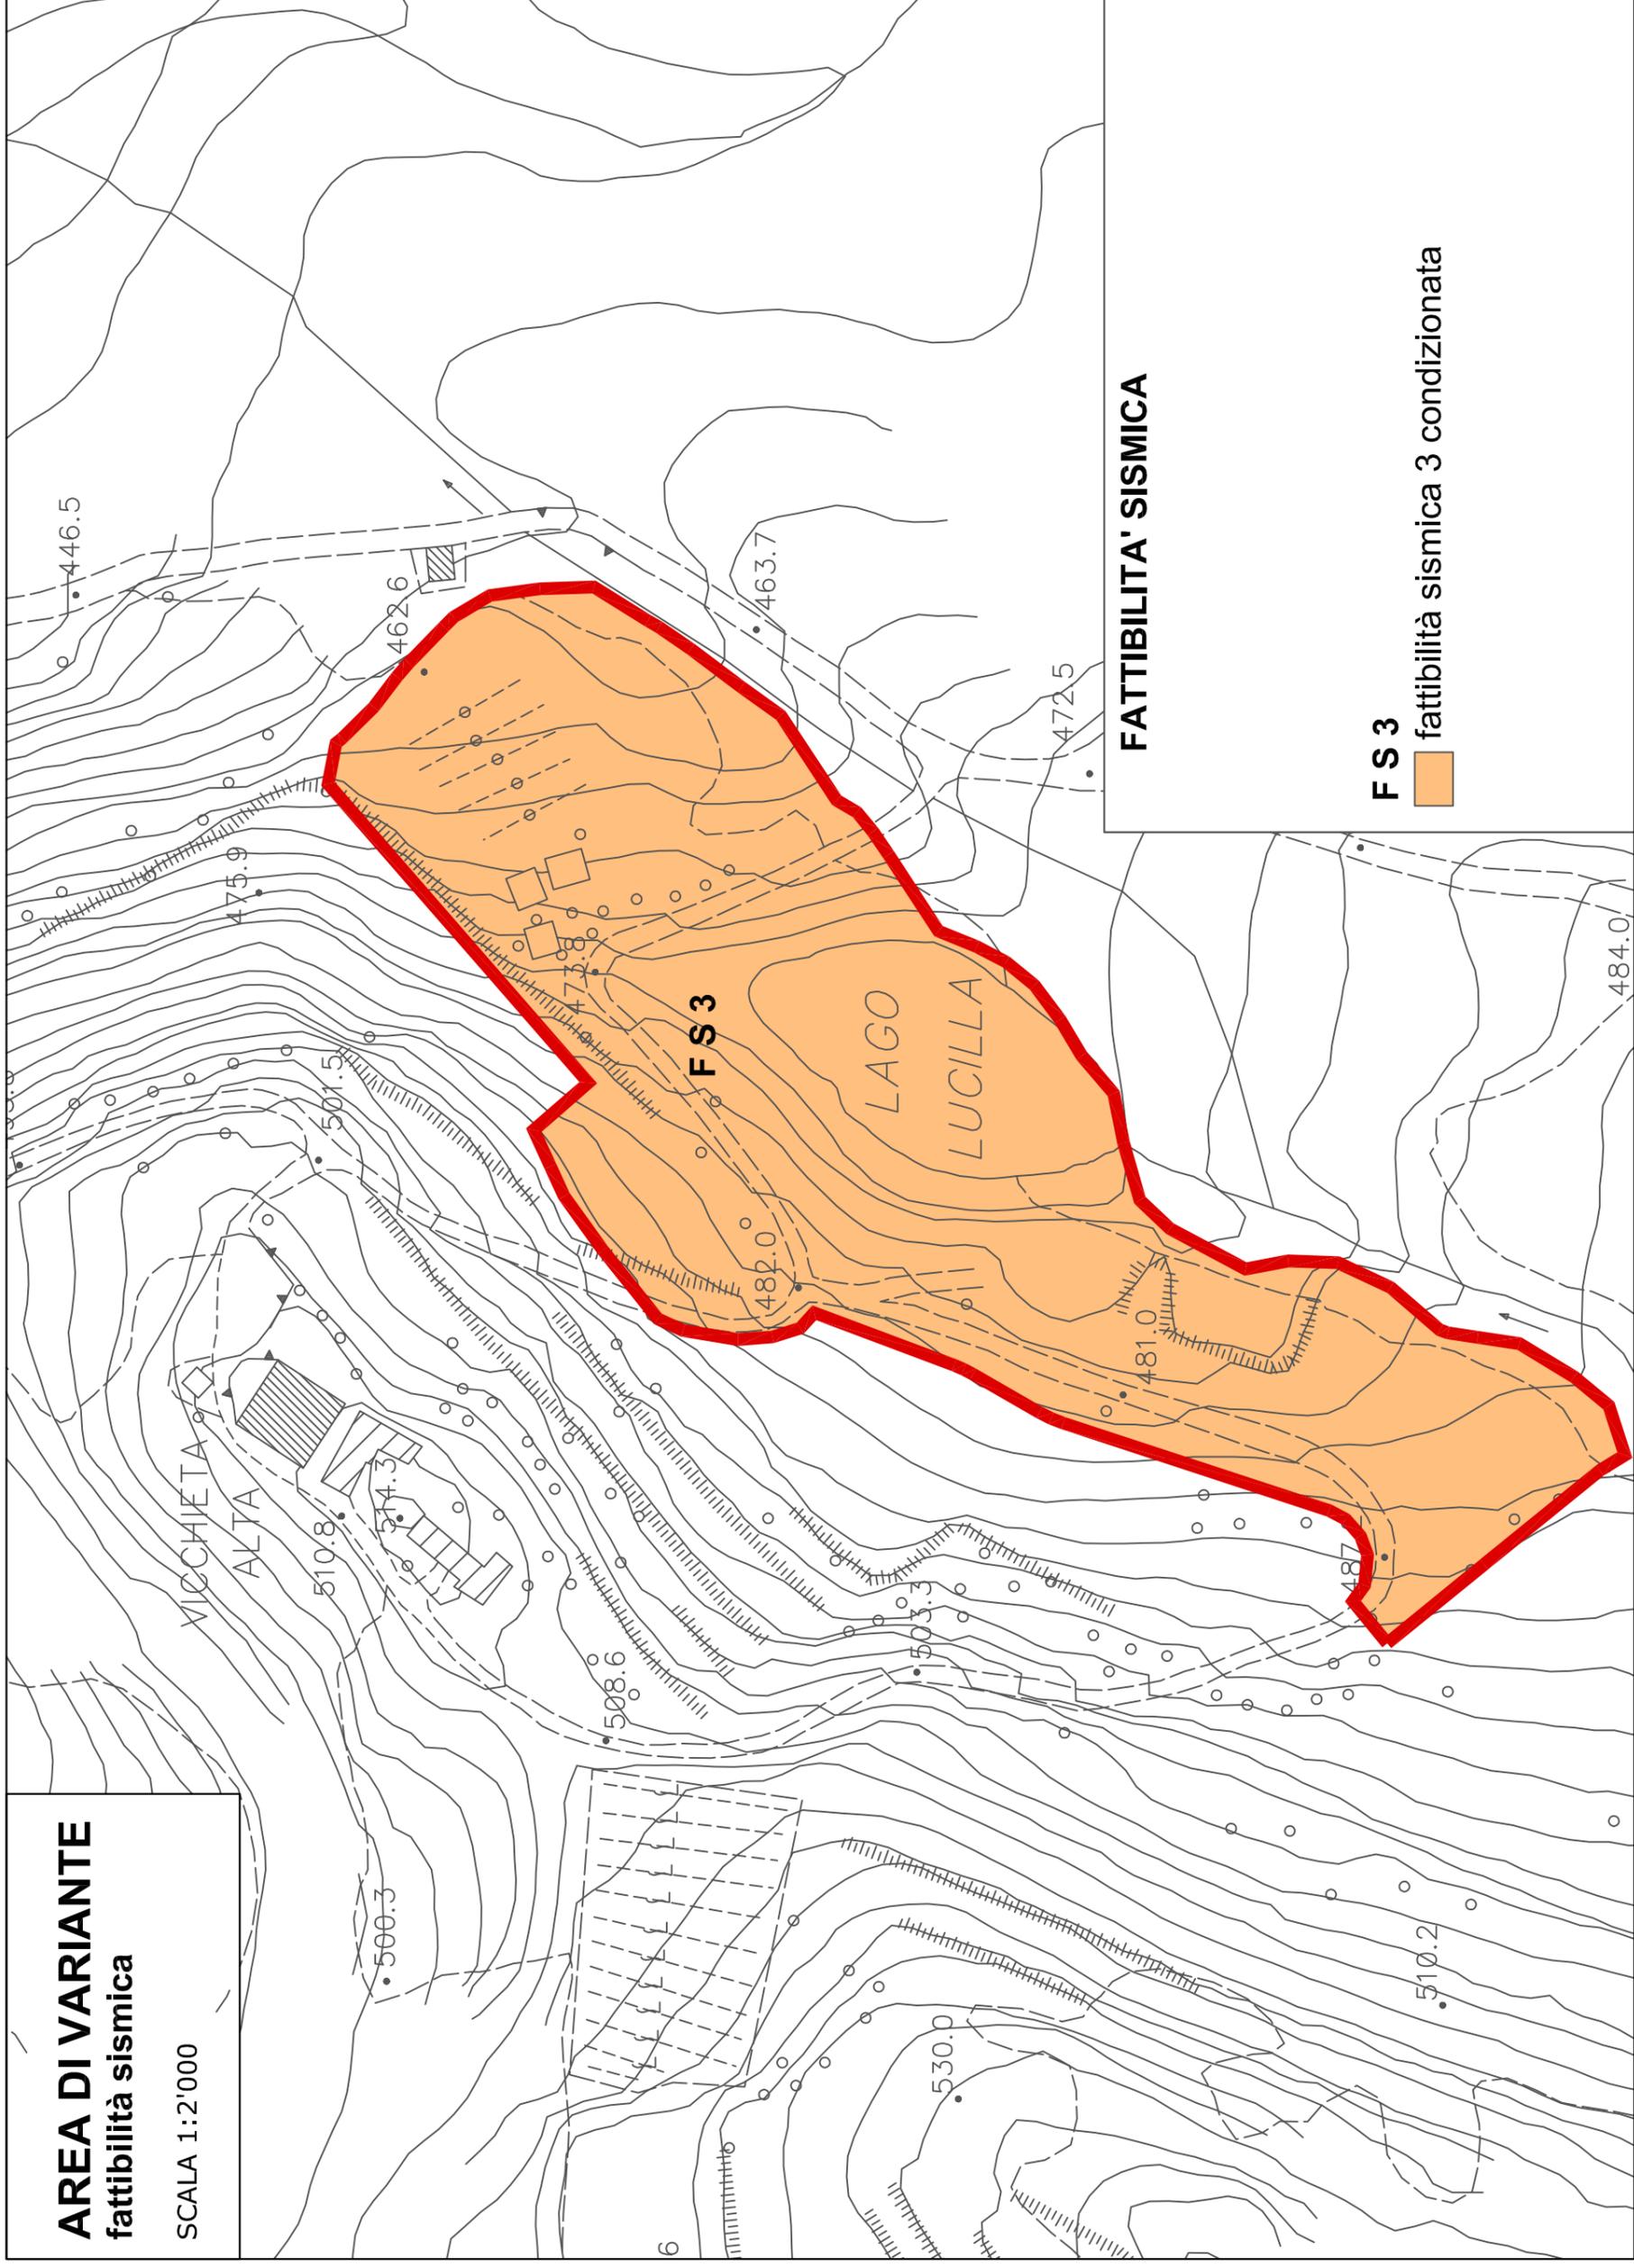
AREA DI VARIANTE
fattibilità sismica

FS 3
fattibilità sismica 3 condizionata
