COMUNE DI SAN GODENZO
CITTA' METROPOLITANA DI FIRENZE

INDAGINI GEOLOGICO TECNICHE
DI SUPPORTO A VARIANTE AL RUC
DA ESEGUIRSI IN LOCALITA' SPALIENA,
NEL COMUNE DI SAN GODENZO (FI)

redatte ai sensi del DPGR n 53/R del 2011

LUGLIO 2019

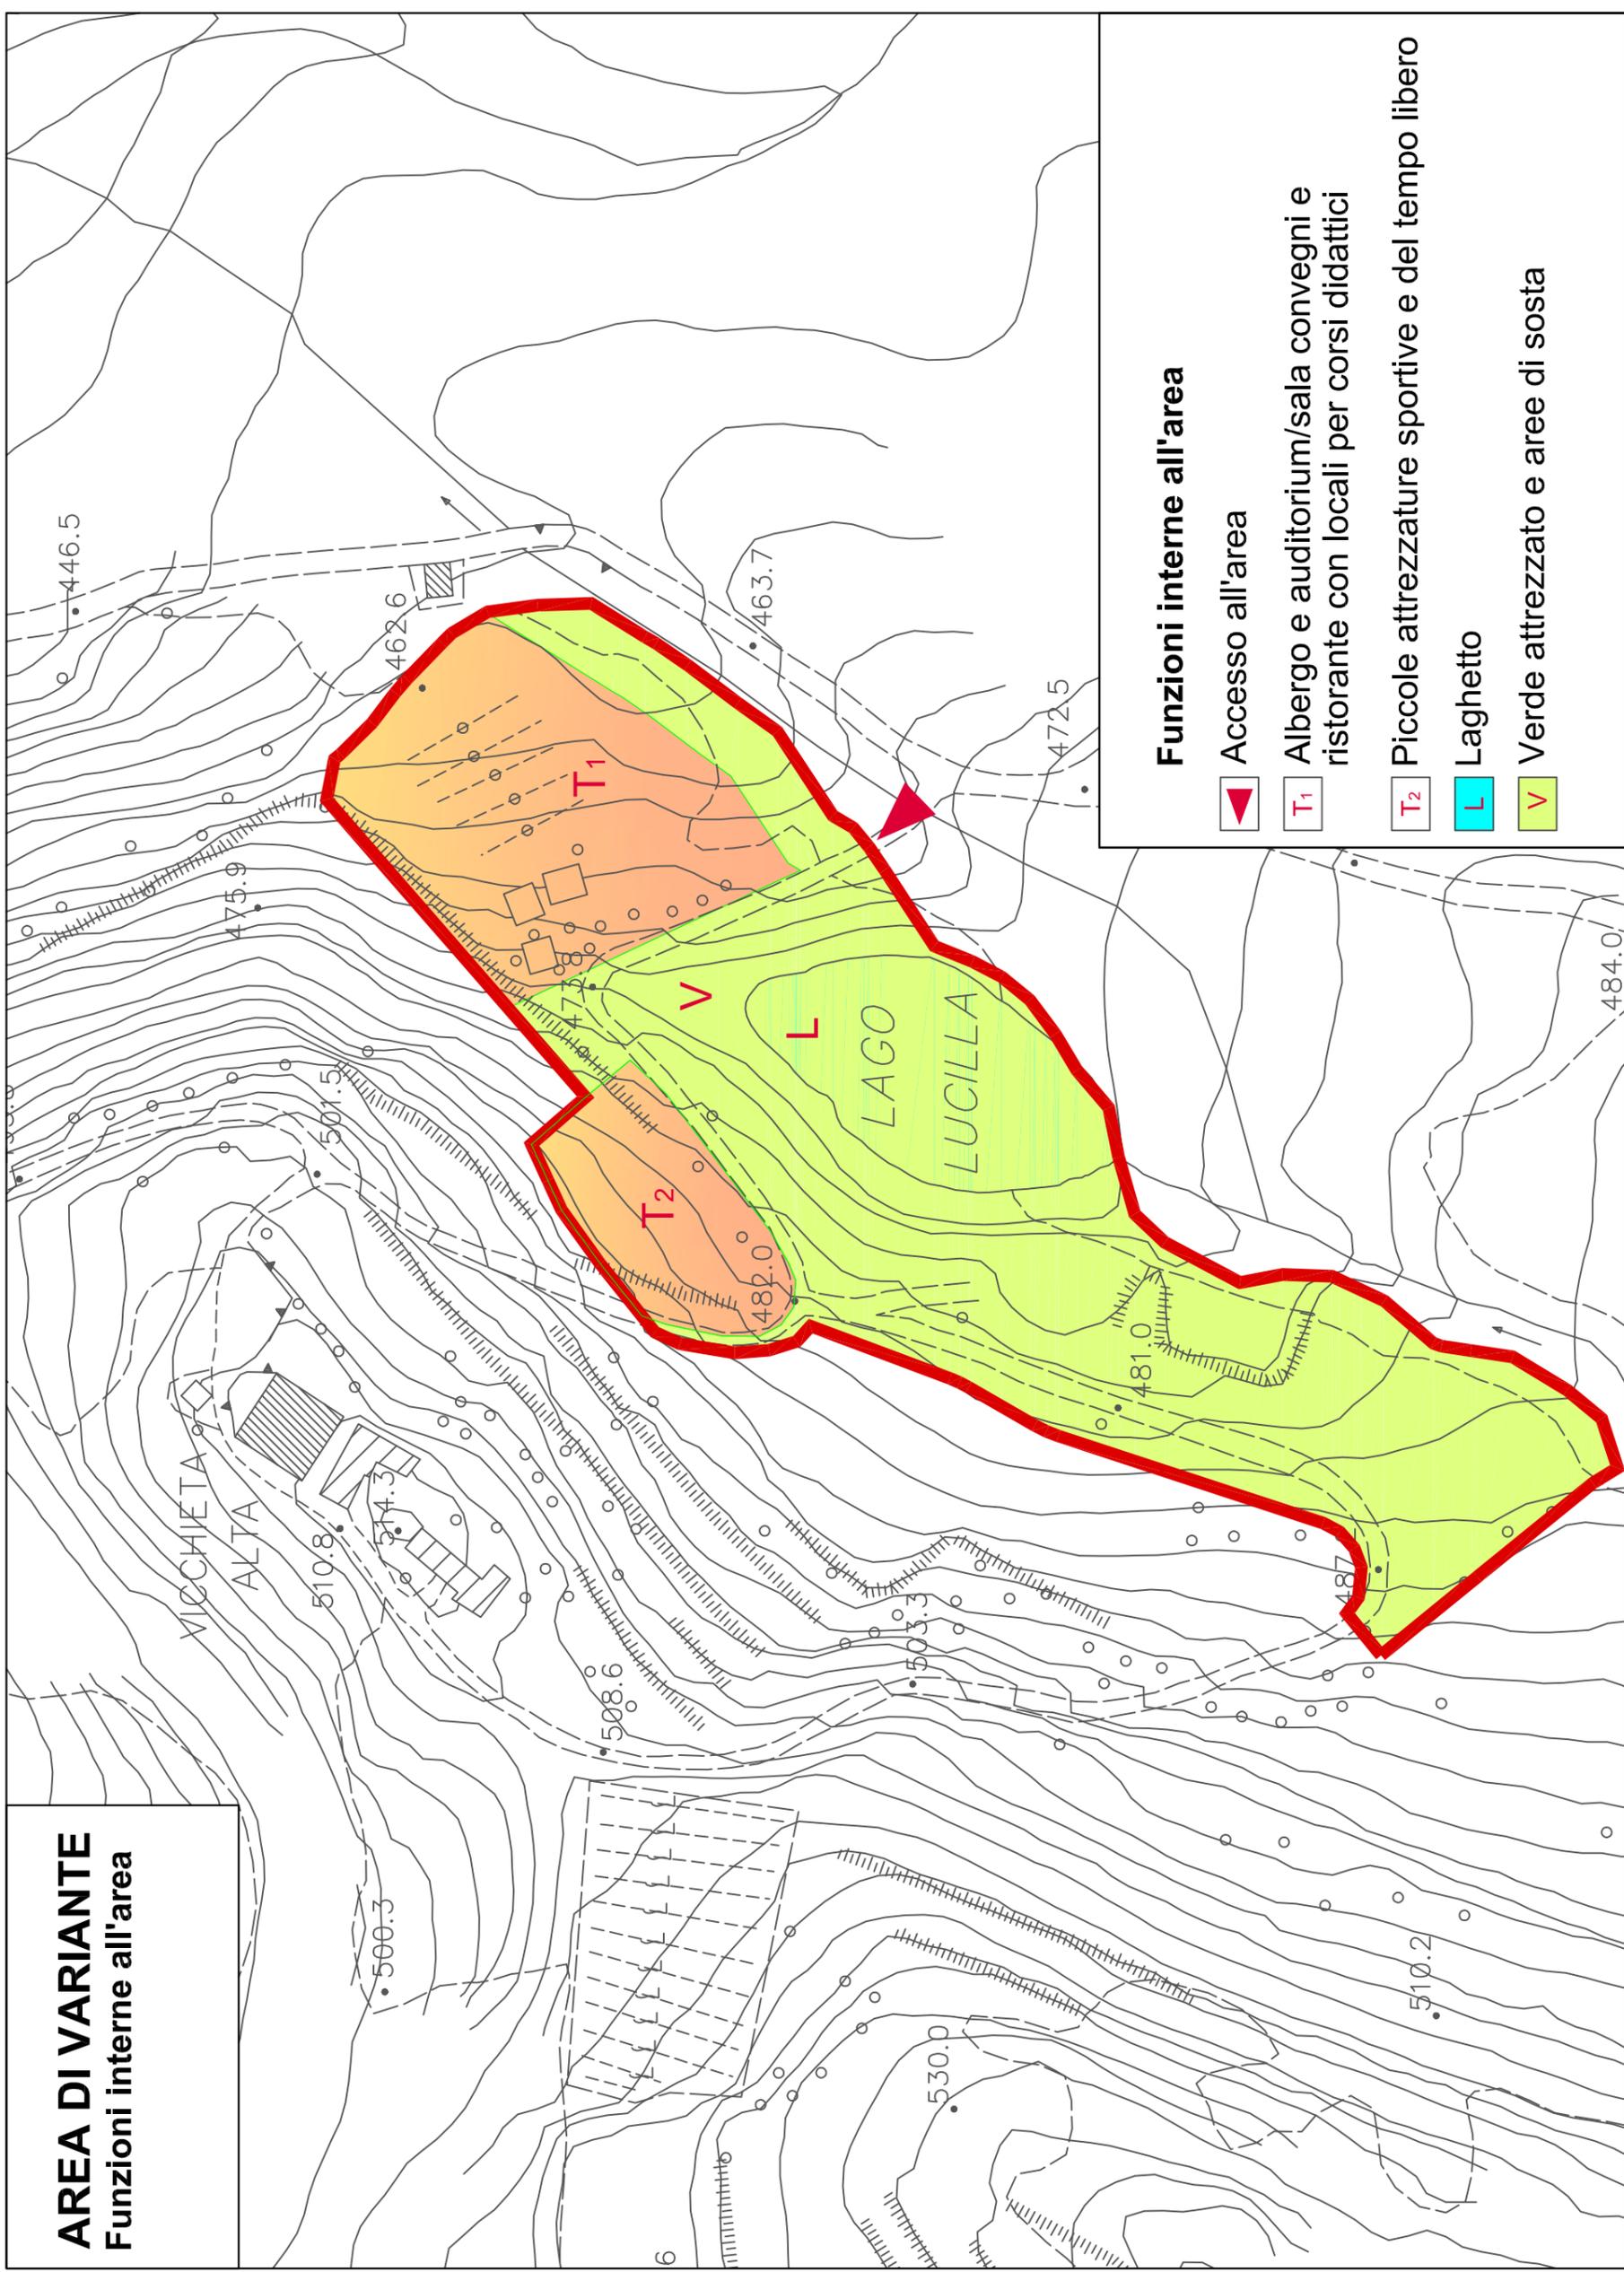
AREA DI VARIANTE

- Accesso all'area
- T₁ Albergo e auditorium/sala convegni e ristorante con locali per corsi didattici
- T₂ Piccole attrezzature sportive e del tempo libero
- L Laghetto
- V Verde attrezzato e aree di sosta
